## GRAU EN CIÈNCIES I TECNOLOGIES DE L'EDIFICACIÓ

### TREBALL FINAL DE GRAU

Reforma i canvi d'ús de l'Antic Ajuntament de Sant Feliu de Codines, situat al carrer Vic nº 1, a Escola Municipal de Música

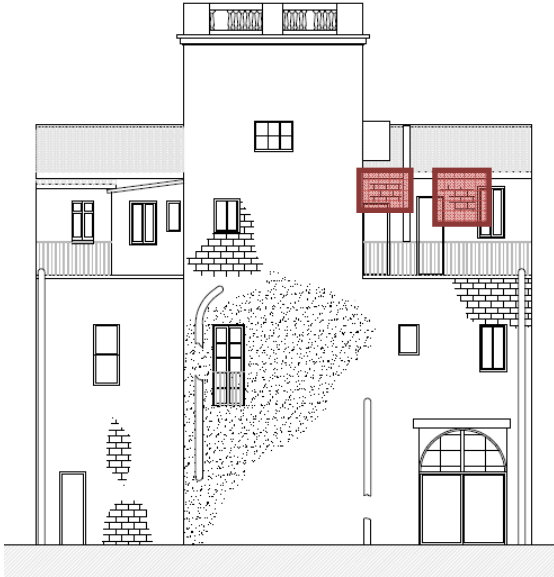
On the walls of the large terrace on the second floor	
Pathological description	
The orientation of the back facade and external agents has made the topcoat erode losing its initial properties. That's why in some parts the erosion has ended up in detachments.	
Solution	
The solution consists of working the affected topcoat till reaching the base material. Then, cleaning the surface of the support element and then applying a metallic mesh and re-doing the topcoat with a mortar of great plasticity to absorb the hygro-thermal movements to which the wall is exposed. Finally, painting the wall with the colour that is stated in the project.

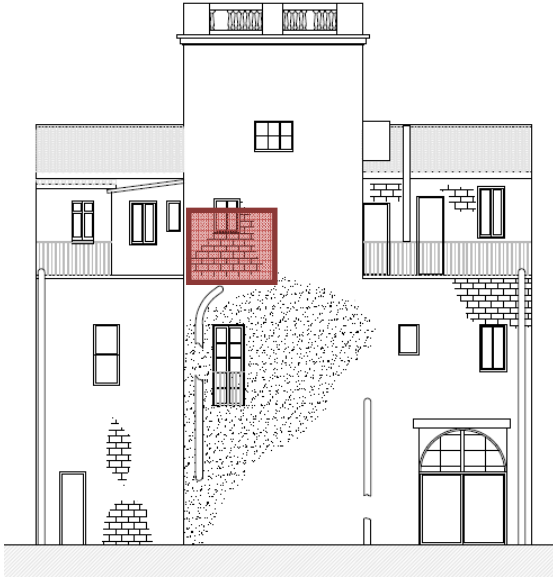
Detachment in the back facade, next to the central window of the second floor.	
Pathological description	
Partial detachment in the back facade. This is because of the situation of the wall where the humidity is very pronounced. Being in the front, the wall is also exposed to hygro-thermal variations, and its lack of elasticity has led to this erosion.	
Solution	
Working the whole topcoat. Then, applying a metallic mesh and re-doing the topcoat with a mortar of great plasticity to absorb the hygro-thermal movements. Finally, giving several layers of plastic paint of a colour similar to the original one.

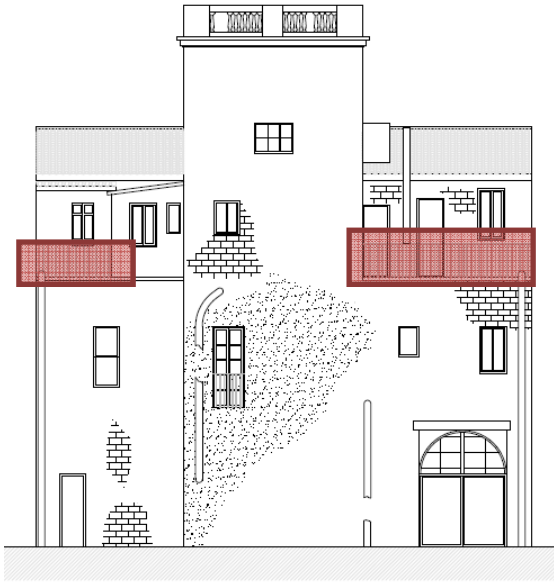
In the railing the small balcony of the second floor.	
Pathological description	
<p>The iron railings of the terraces of the second floor have an oxide layer due to its exposure to external agents such as wind or water.</p> <p>Furthermore, these railings are oriented in such way that they do suffer more humidity than other metallic elements of the building.</p>	
Solution	
<p>The solution would be removing the railings because the project suggested doesn't include this kind of railings.</p>

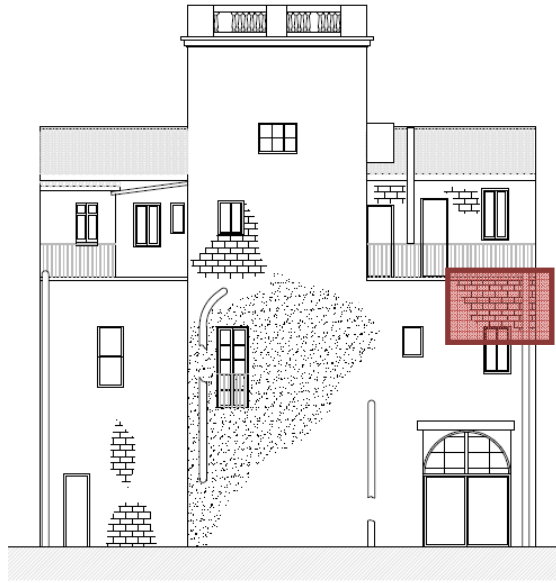
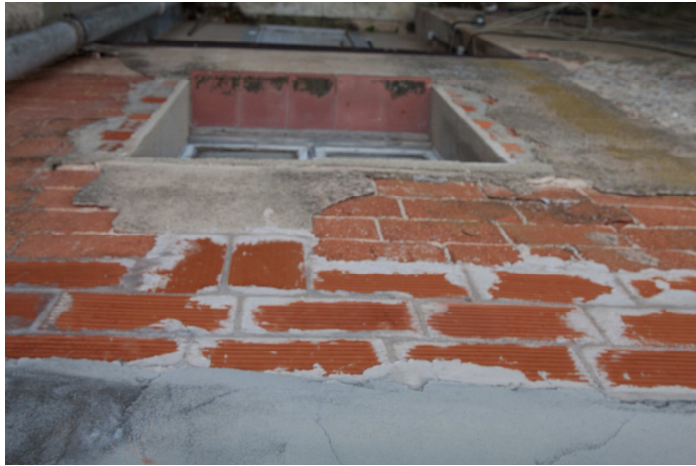
Detachment in the back facade, below the second-floor terrace.	
Pathological description	
<p>Partial detachment in the back facade. This is because of the situation of the wall where the humidity is very pronounced. Being in the front, the wall is also exposed to hygro-thermal variations, and its lack of elasticity has led to this erosion.</p>	
Solution	
<p>Working the whole topcoat. Then, applying a metallic mesh and re-doing the topcoat with a mortar of great plasticity to absorb the hygro-thermal movements. Finally, giving several layers of plastic paint of a colour similar to the original one.</p>

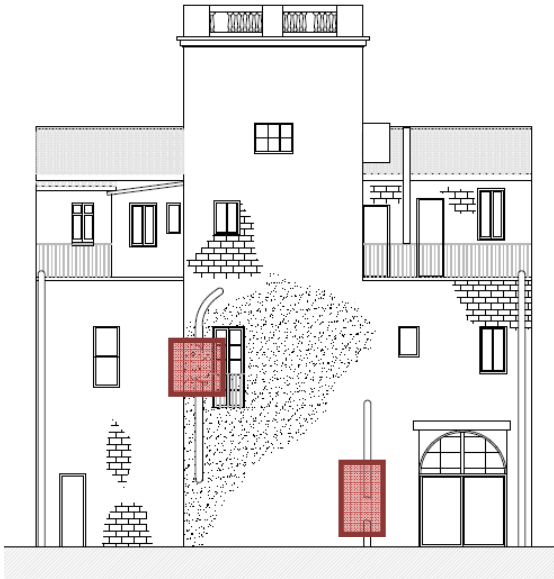
Detachment of the elements that form a pipe of the back facade.	
Pathological description	
<p>Some of the pipes of the back facade are made of ceramic material and mortar. Inside of the tubes circulate water, so frosts and weather conditions may have broken some parts.</p> <p>Besides, the high humidity in the back facade has weakened the mortar making it loose some of its properties and therefore, causing detachments.</p>	
Solution	
<p>The solution would be removing both outer pipes and replacing them with PVC one that meets the regulation. Also, we would place the new pipes in another wall but not in the exterior facade.</p>
